Vysoká škola báňská – Technická univerzita Ostrava

Analýza pracovních úrazů ve společnosti

Škoda Auto a.s.

Téma: Analýza pracovních úrazů ve společnosti Škoda auto a.s.

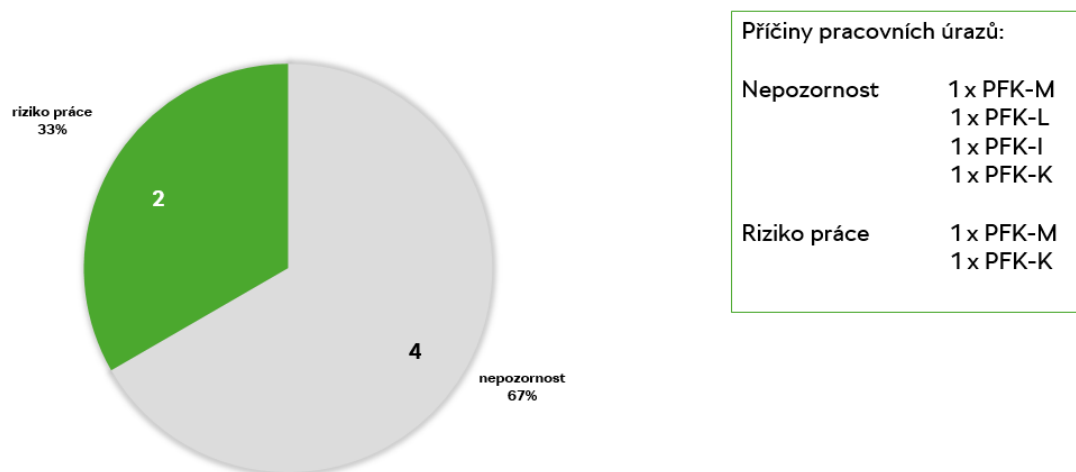
Období 01 – 12 / 2017 - celkem 6 pracovních úrazů s pracovní neschopností

Graf 26: Příčiny pracovních úrazů agenturního personálu

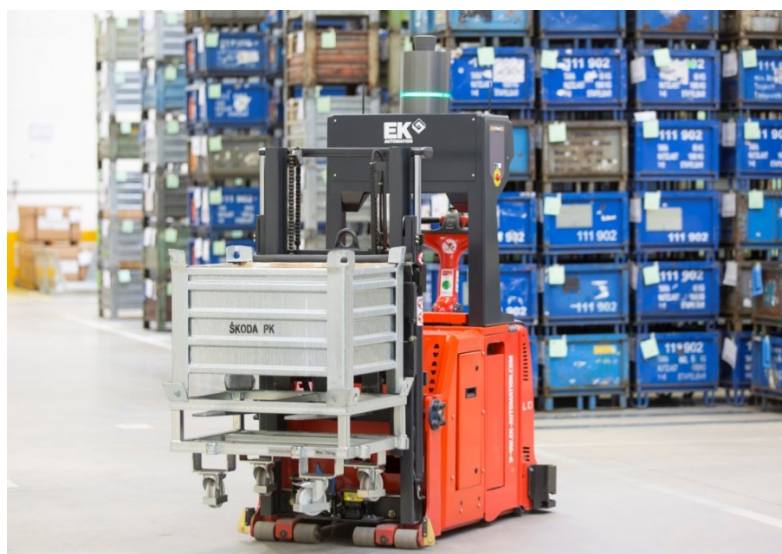
Obrázek 6: Autonomní bezpilotní vozík [11]

Závod ve Vrchlabí má k dispozici jako první, v celém koncernu Volkswagen, autonomní vozidlo, které rozváží statisíce dílů denně. Na střeše, téměř autonomního vozidla, je umístěn rotační laser, který je vidět na Obrázek 6 a kterým se vozík sám rozhlíží. Bezpečnost pohybu obstarávají tři čidla skenující okolí. [11]

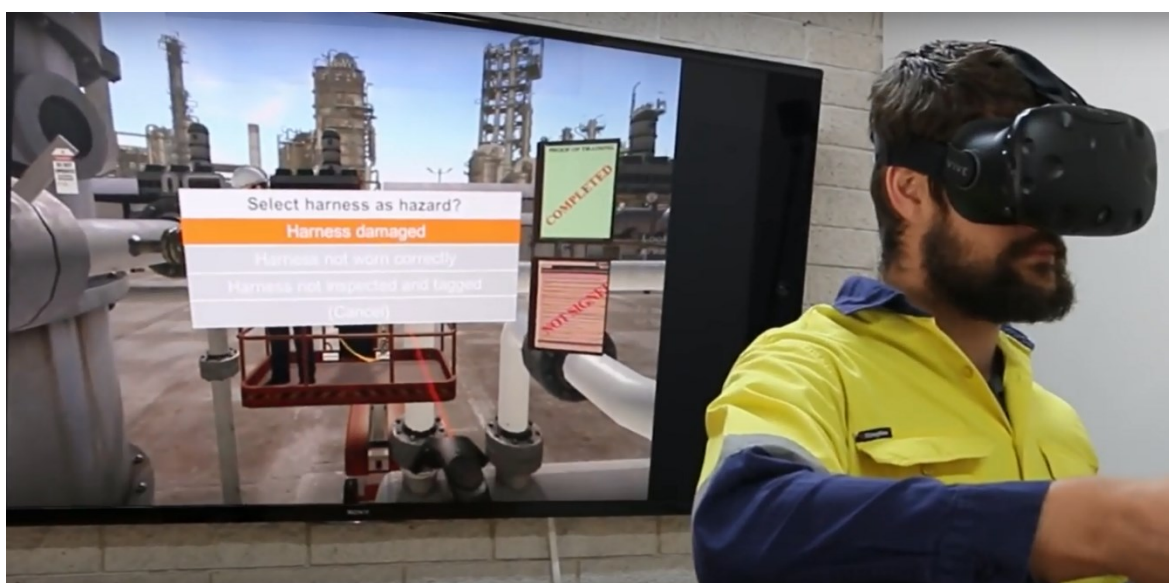
Využití VR je uplatnitelné i v ostatních útvarech při školení, logistice, svařovně a převážně v lakovně, kde se může zaměstnanec bez obav procházet lakovacími kabinami, která jsou jinak během provozu zamořena chemickými výpary. Školení operátorů lze provádět již na nezhotovené výrobní lince, která je zhotovena ve virtuálním modelu, čímž se urychlí celý proces spuštění nové výroby a dojde ke snižování počtu pracovních úrazů. Při školení si zaměstnanec nejen osvojí pracovní postup vykonávané činnosti, ale při trénování lze i provádět školení bezpečnosti práce, s názorným tréninkem v nebezpečných situacích, jak je zobrazeno na Obrázek 8.

Obrázek 8: Školení bezpečnosti práce ve virtuální realitě [16]

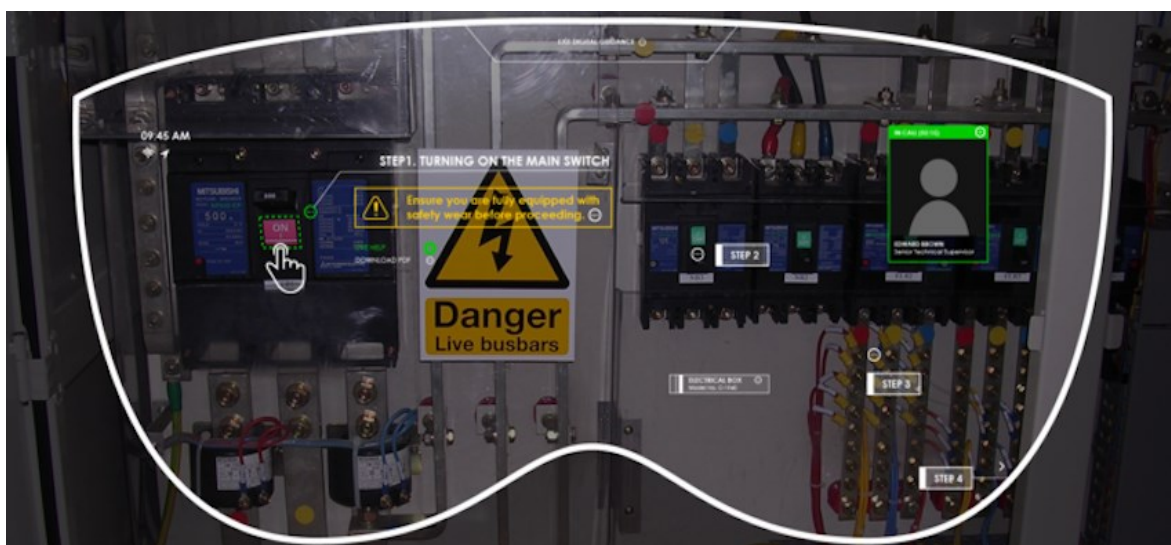
Mezi zobrazující se digitální prvky lze uživateli vložit varování s riziky, které vznikají při daném pracovním úkonu, zobrazit nařízené osobní ochranné pracovní prostředky, které musí při výkonu použít nebo dokonce zajistit online podporu servisního technika. Jeden, z nesčetně možností, zobrazení digitálních prvků v brýlích s rozšířenou realitou, je ukázán na Obrázek 9. Při podpoře inteligentního operátora v reálném čase během manuálních operací, se systém stává digitální pomocí pro snižování lidských chyb a současně snižování závislosti na tištěných pracovních pokynech, počítačových obrazovkách a paměti operátora.

Obrázek 9: Pohled přes brýle s virtuální realitou [15]

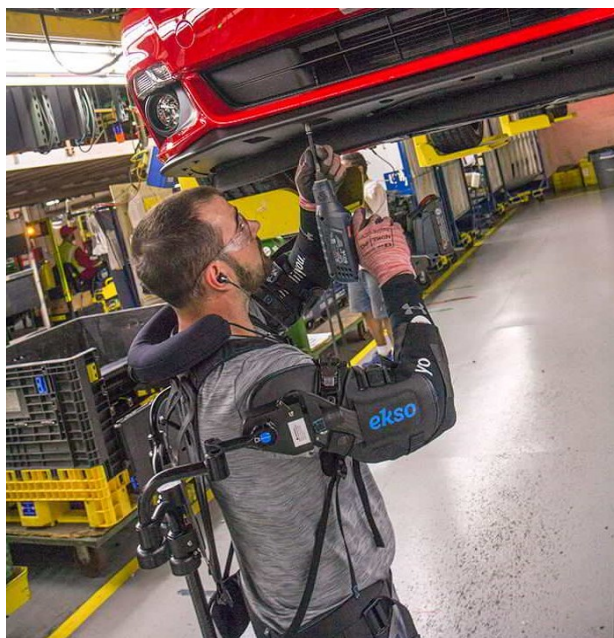
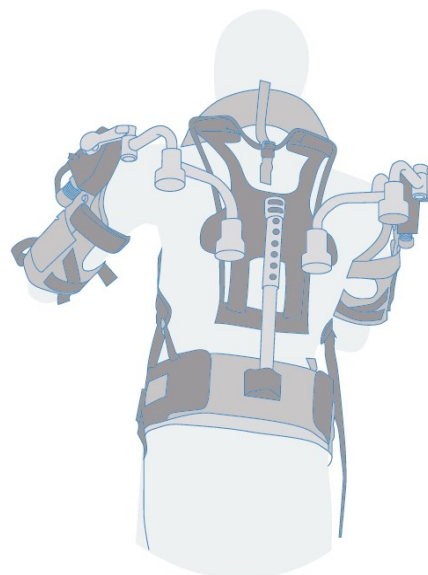
Obrázek 11: EksoVest [17]

byl vyroben EksoVest, který vyzdvihuje a podporuje horní část těla, jak je vidět na Obrázek 11.

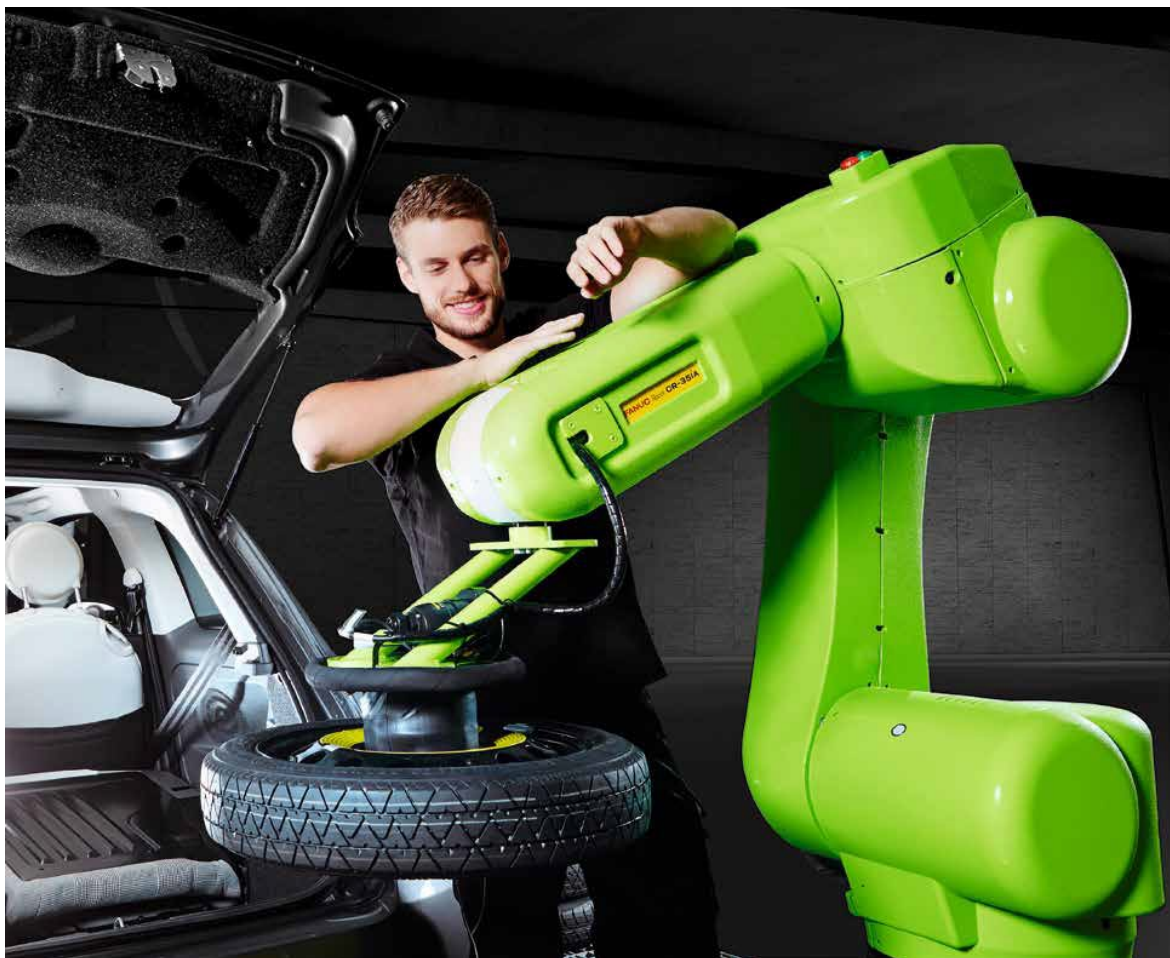
Obrázek 12: Spolupracující robot FANUC CR-35iA [19]

Spolupracující, kolaborativní či kooperující robot je vysoce přesný a především je bezpečnost zajištěna elektronickými prvky místo mechanickými. U běžně používaných průmyslových robotů je potřebná ochranná klec, která vymezuje pracoviště a neumožňuje průchodnost přes linku. Spolupracující robot může bezpečně spolupracovat s člověkem. Zvyšuje produktivitu operátora, za kterého spolupracující robot pracuje v neergonomických podmínkách. Spolupracujícího robota, s nejvyšší nosností 35 kg na trhu, vyrábí firma FANUC s.r.o., jedná se o model CR-35iA, viz Obrázek 12.

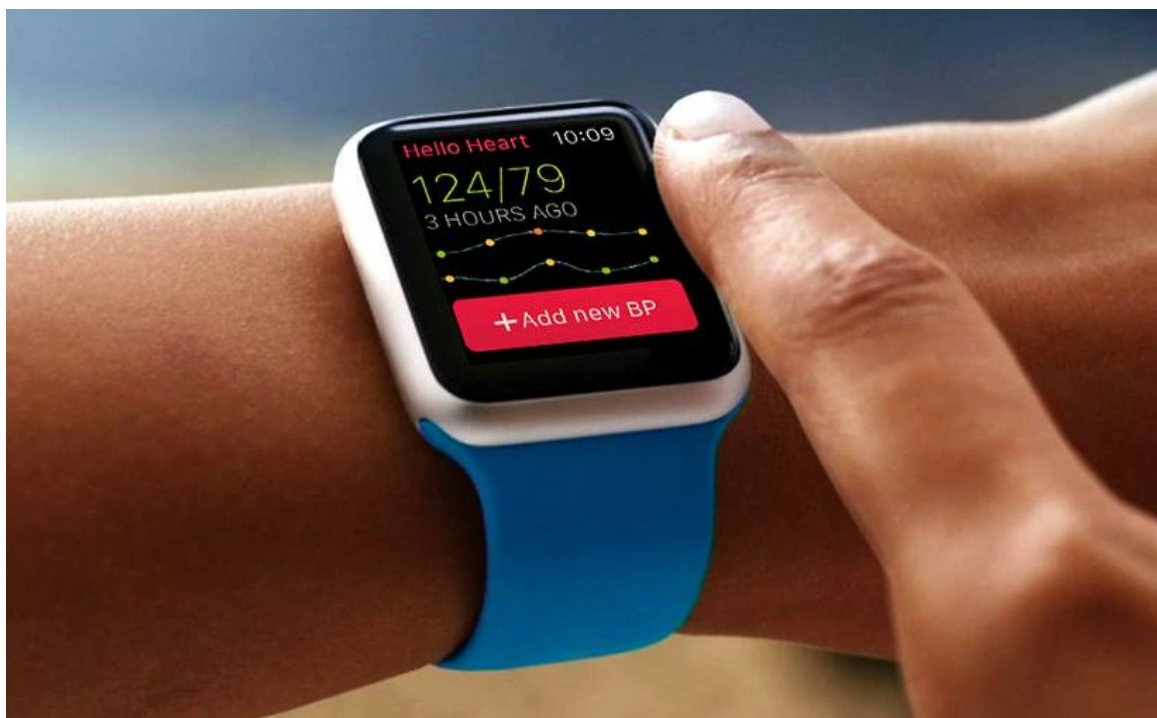
Inteligentní operátor například může používat "osobní analýzy" k plánování práce, odpočinku, přesčasů a sledování fyzické pracovní zátěže, lokální svalové zátěže. Na základě pokročilých analýz bio-dat, by bylo možné využít podvědomých kognitivních stavů pro varování zaměstnanců, bezprostředně před nebezpečím, které by mohli způsobit sami sobě nebo druhé osobě, například z důvodu nepozornosti. Z analýz pracovních úrazů víme, že nepozornost zaměstnanců byla nejčastější příčinou pracovního úrazu. Použitím operátora pro zdraví lze pomocí bio-datových senzorů sledovat fyzický a psychický stav jedince pro zlepšení produktivity a pohodlí v práci, například u manažerů, vedoucích výrobních linek a dalších. Na Obrázek 13 jsou ukázány hodinky Apple Watch, měřící krevní tlak v časových intervalech. [21]

Obrázek 13: Chytré hodinky Apple Watch [20]
